Befund 1510/15

Beb.-plan "Wallmenroth III": Erschließung "Auf den Hähnen" Baugebiet "Ober der Schlade II"

Prüfung des bituminösen Aufbaus auf Dicke und Zustand

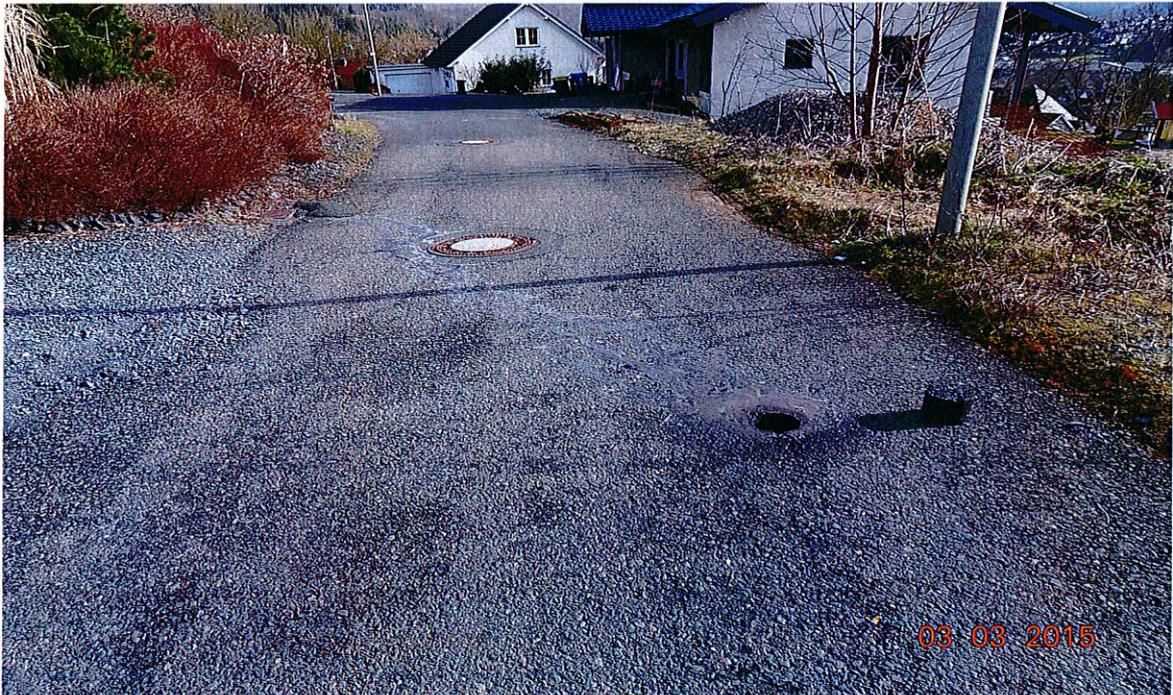
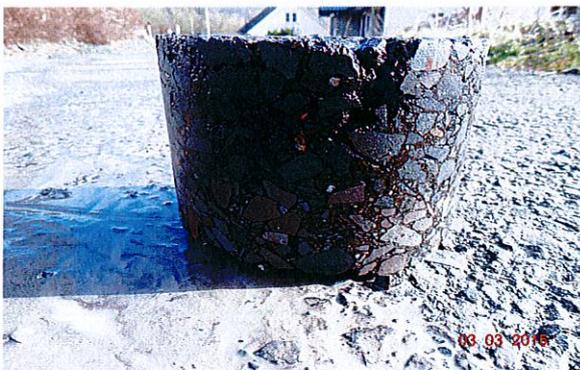
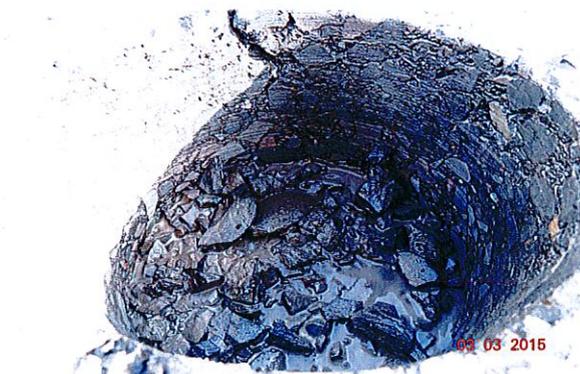
Lage der Bohrstelle: Höhe Haus-Nr. 5, Einfahrt

Die 11,0 cm dicke bituminöse Tragschicht ist durch einen 6 cm tiefen Riss geschädigt. Da eine mittlere Rissbreite erkundet wurde, ist davon auszugehen, dass breitere Risse noch eine größere Tiefe erreicht haben.

Aufgrund der längeren und ungeschützten Liegezeit der Tragschicht, ist das Bindemittel derart "gealtert" und spröde, dass es kaum noch Wärme-/Kältespannungen durch viskose Verformungen abbauen kann und es zu weiteren Rissen kommen wird.

Datum der Erkundung: 03.03.2015 Kernbohrung über einem Riss in "mittlerer Breite"

Die Tragschicht ist durch einen Riss geschädigt, der eine Tiefe von 6 cm erreicht hat.

Die Tragschicht kann bautechnisch nicht mehr sinnvoll in dem geplanten Oberbau verwertet werden:

Hier ist mit Gewährleistungsausschlüssen zu rechnen und unterschiedlichen Restnutzungszeiträumen der alten Schicht und der neuen bituminösen Schichten.

Ob es die Höhenverhältnisse zulassen, die vorhandene Befestigung mit dem neuen gebundenen Oberbau zu überbauen, müsste von der Planung kontrolliert werden.

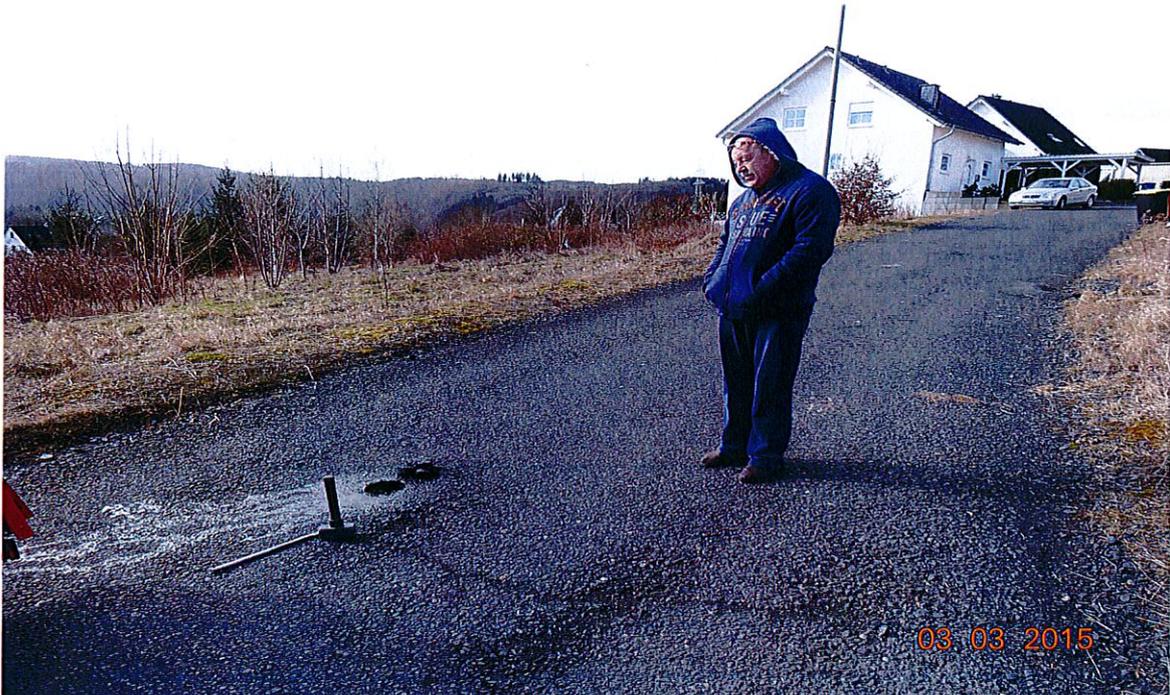
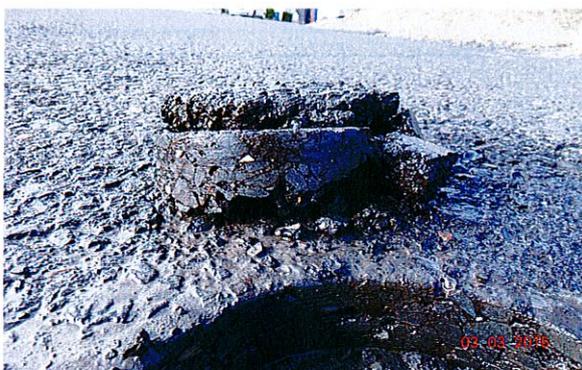
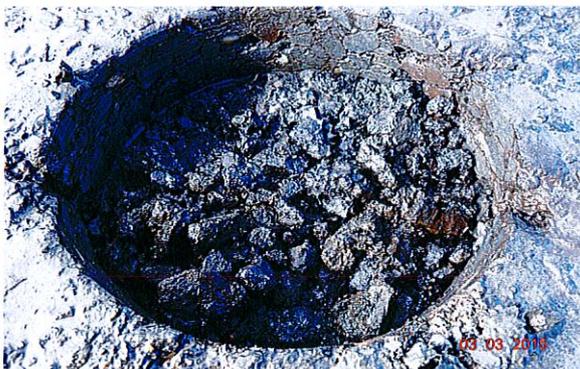
Lage der Bohrstelle: Vor Wendehammer

Es fehlt der Schichtenverbund. Die Unterseite der 2. Tragschicht ist entfestigt und es befinden sich an der Schichtgrenze nur noch lose Splittkörner.

Die 1. Tragschicht zeigt sich nicht durchgehend fest und stabil.

Die Unterseite der 2. Tragschicht hat sich auf ca. 1 cm Dicke entfestigt, d.h. hier wurden nur lose Splittkörner festgestellt.

Die 1. Tragschicht zeigt sich nicht durchgehend fest/stabil.

Sinngemäß gelten die Ausführungen und Feststellungen zu "In den Hähnen".

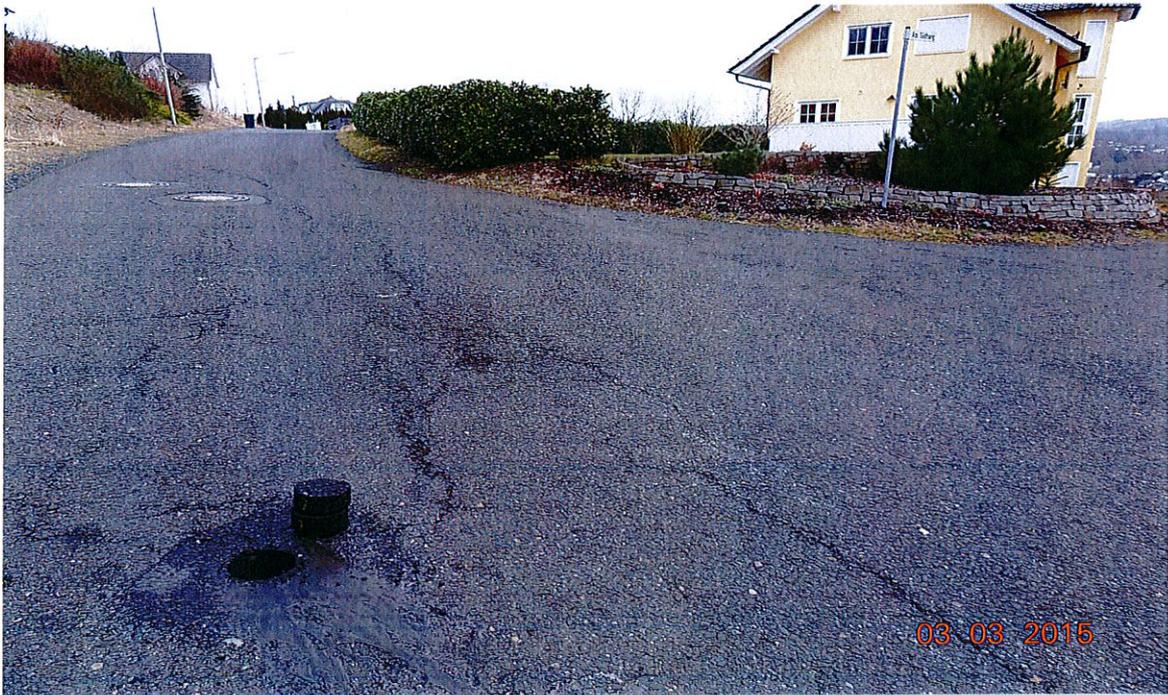
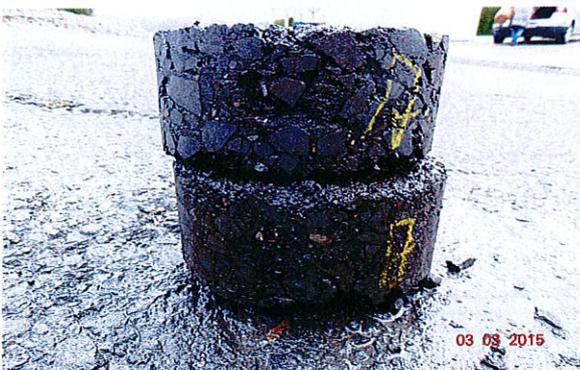
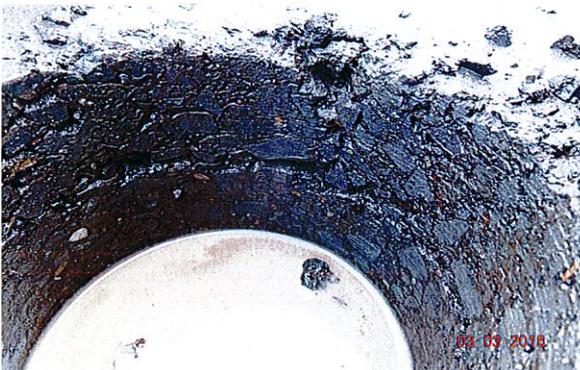
Lage der Bohrstelle: Höhe Einmündung "Am Südhang"

Es fehlt der Schichtenverbund.

Die obere, d.h. 2. Tragschicht ist durch einen durchgehenden Riss geschädigt.

Die Unterseite besteht nur noch aus losen Splittkörnern.

Die 1. Tragschicht zeigt sich an der Messstelle ohne sichtbare Mängel.

Die Unterseite der 2. Tragschicht hat sich auf ca. 1 cm Dicke entfestigt, d.h. hier wurden nur lose Splittkörner festgestellt. Zudem ist sie durch einen Riss geschädigt, der sich über die volle Tiefe von 6,5 cm erstreckt.

Haben größere/breitere Risse noch nicht die untere Tragschicht erreicht, so könnte diese im neuen Gesamtaufbau verwertet werden.

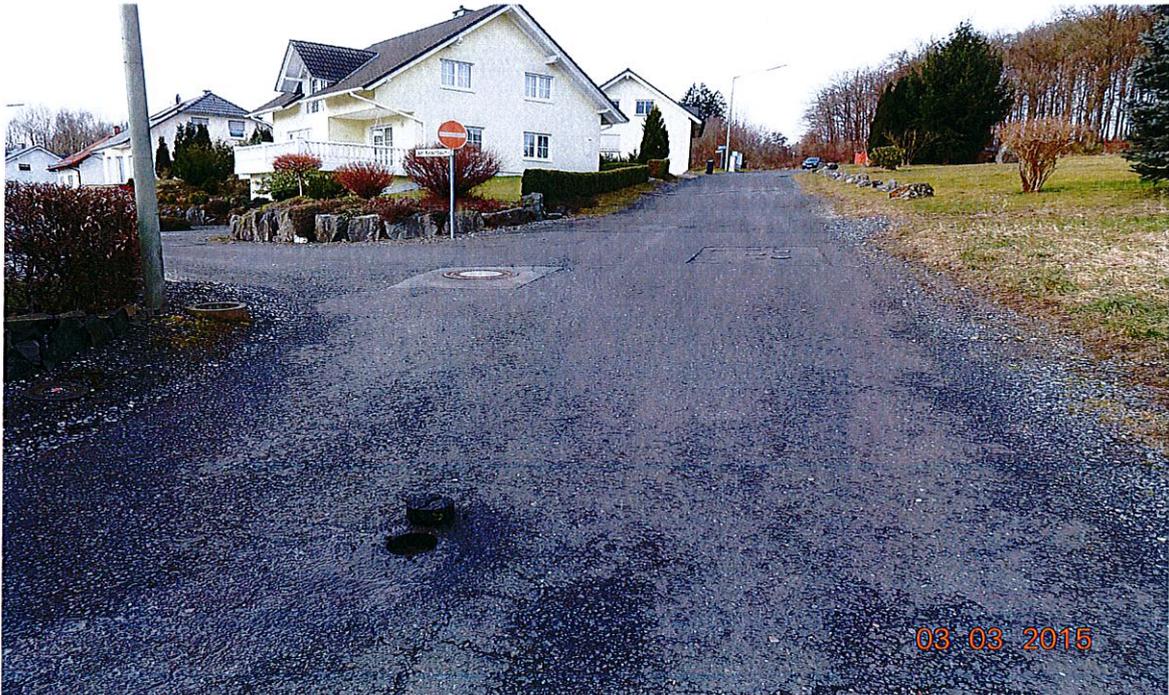
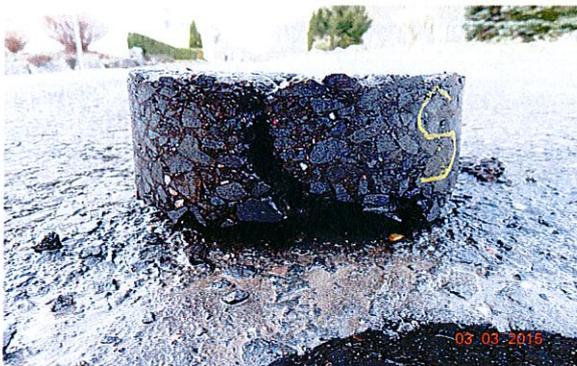
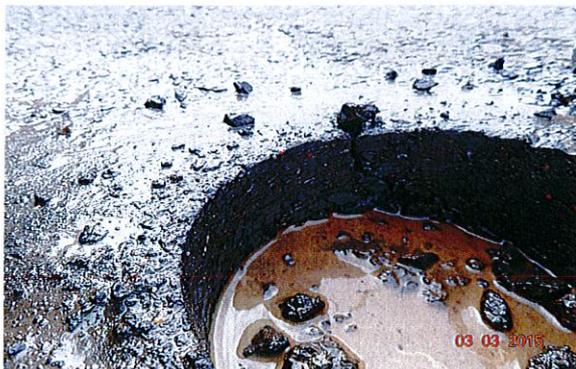
Lage der Bohrstelle: Unterhalb Ausfahrt "Am Kirschbaum"

Die 7 cm dicke Tragschicht ist komplett durch einen Riss geschädigt.

Der Riss geht durch die volle Tiefe von 7 cm.

Sinngemäß gelten die Ausführungen und Feststellungen zu "In den Hähnen".
