Befund 1610/15

Beb.-plan "Wallmenroth III": Erschließung "Auf den Hähnen" Baugebiet "Ober der Schlade II" Am Kirschbaum

Prüfung des bituminösen Aufbaus auf Dicke und Zustand

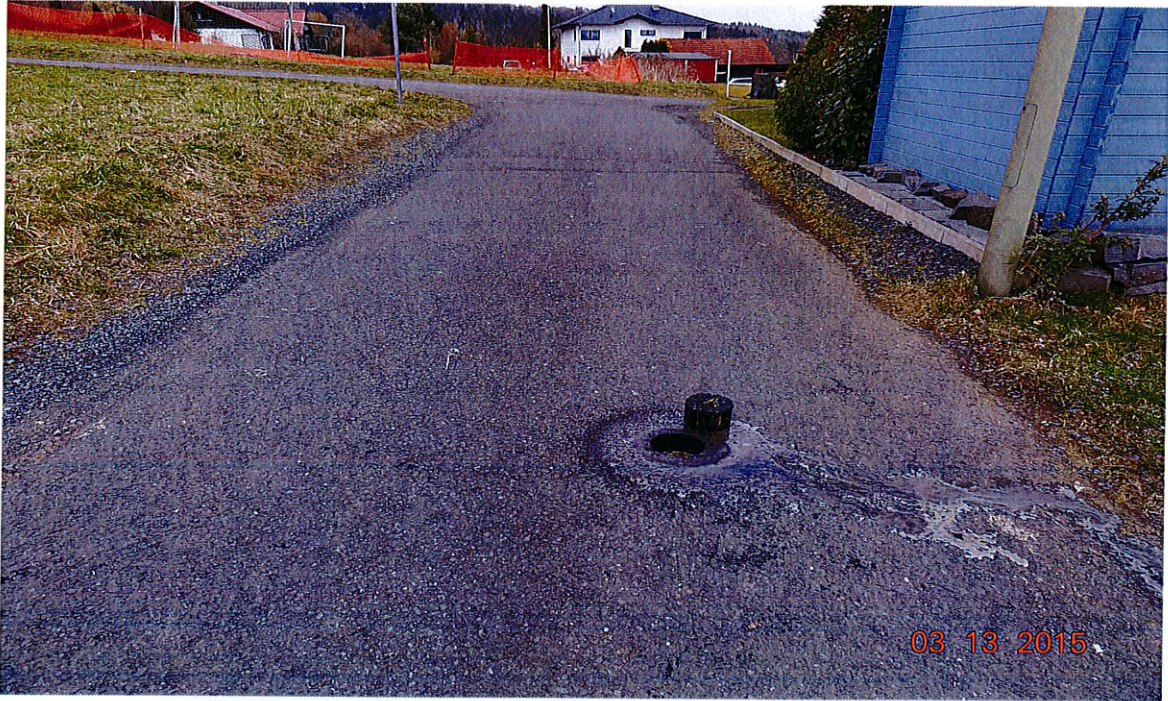
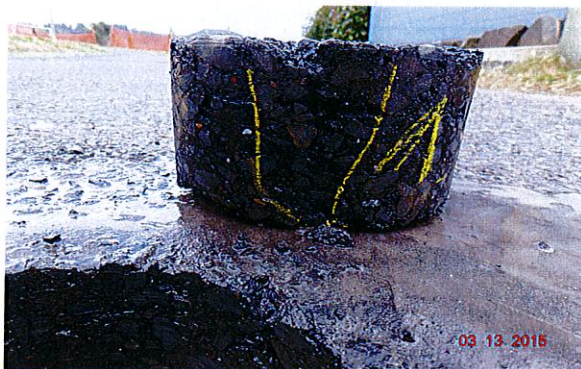
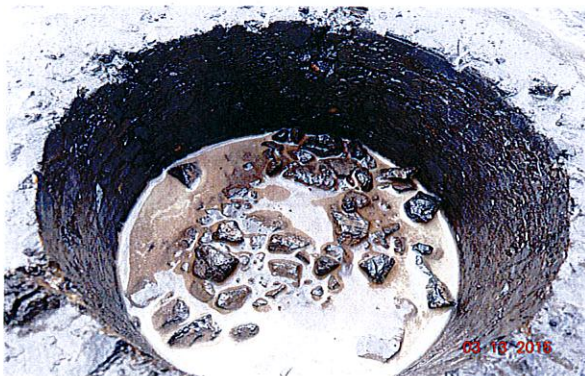
Schichtenaufbau BK 1		Teer-/Pechhaltig nach Schnelltest
9,0 cm	Tragschicht

Datum der Erkundung: 13.03.2015 Kernbohrung über einem Riss in "mittlerer Breite"
 Lage der Bohrstelle: Höhe Lampenmast Nr. 70

9,0 cm "gebundener" Oberbau

**Der Riss geht durch die volle Tiefe
von 9 cm.**

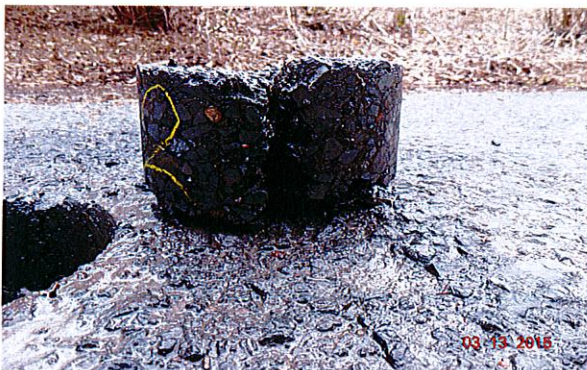
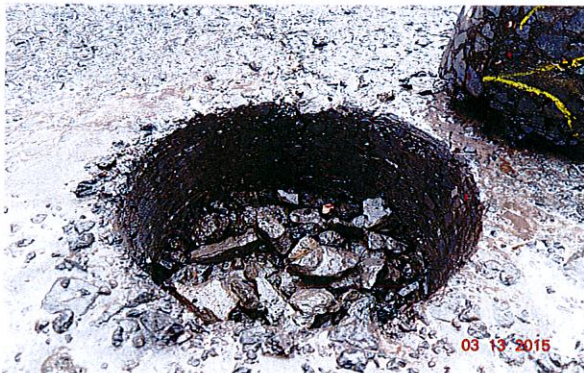
Schichtenaufbau BK 2		Teer-/Pechhaltig nach Schnelltest
8,5 cm	Tragschicht

Datum der Erkundung: 13.03.2015 Kernbohrung über einem Riss in "mittlerer Breite"
 Lage der Bohrstelle: Höhe Haus-Nr. 10

8,5 cm "gebundener" Oberbau

Der Riss geht durch die volle Tiefe von 8,5 cm.

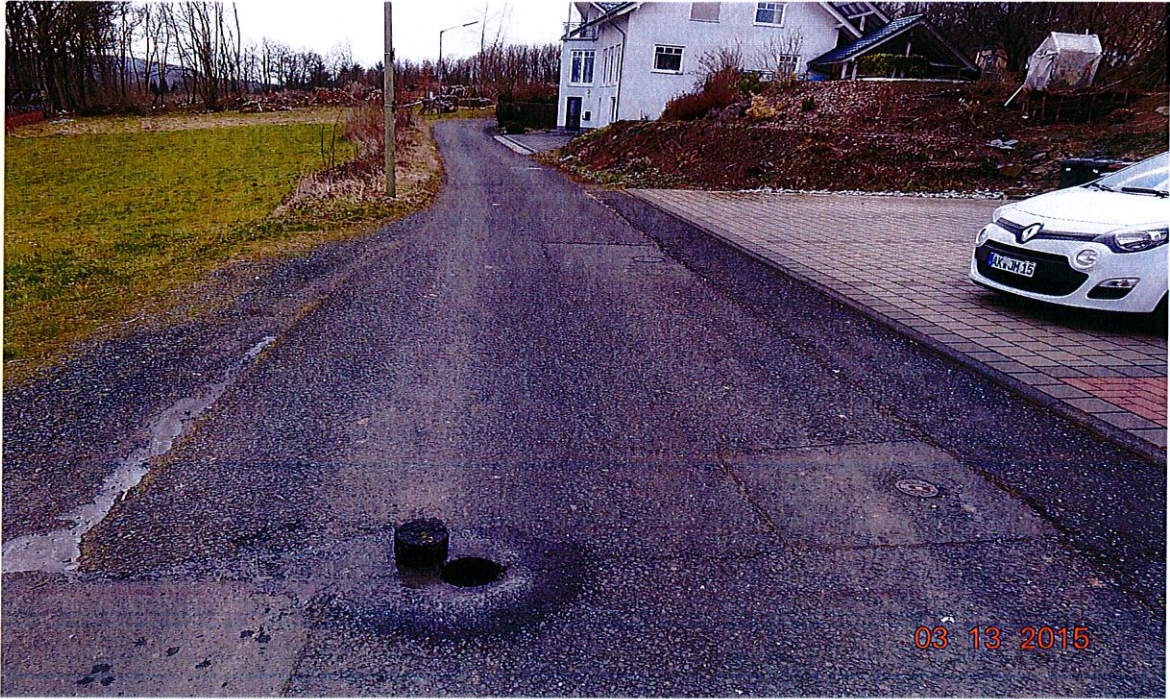
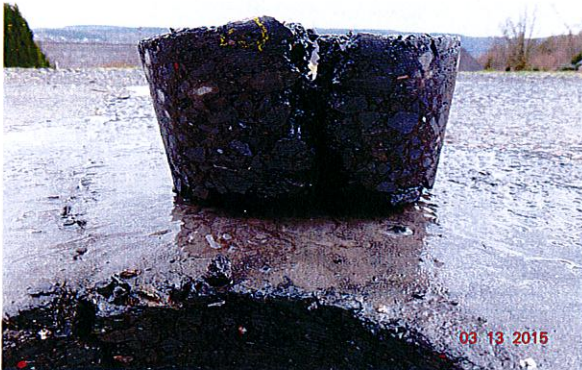
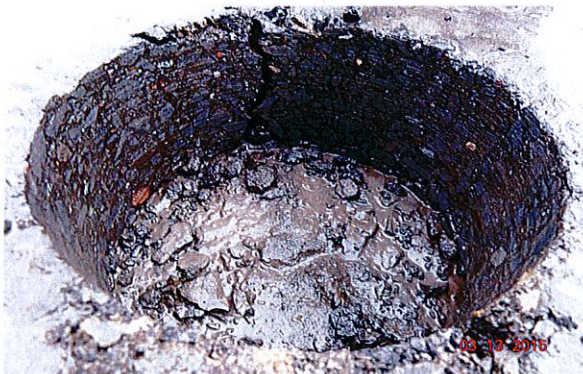
Schichtenaufbau BK 3		Teer-/Pechhaltig nach Schnelltest
9,0 cm	Tragschicht

Datum der Erkundung: 13.03.2015 Kernbohrung über einem Riss in "mittlerer Breite"
 Lage der Bohrstelle: Höhe Lampenmast Nr. 30 plus 12 m

9,0 cm "gebundener" Oberbau

**Der Riss geht durch die volle Tiefe
von 9,0 cm.**
